**VEHÍCULO** Ducati Supersport/Supersport S-MY19

**AVERÍA** Testigo de ABS encendido de forma permanente

## Solucionar incidencia en el ABS de una Ducati Supersport

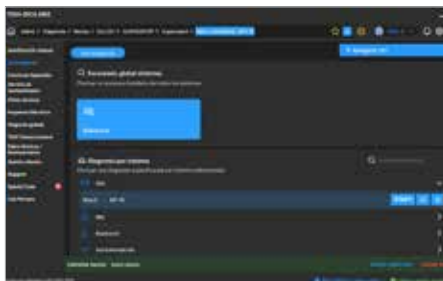
*Imagen 1.*

**2/** Una vez establecida la comunicación con la centralita ABS (*Imagen 1*), se procede a la lectura de la memoria de averías, donde se encuentra registrado el código **ABS C1332 – Sensor presión pinza freno delantero dentro de la centralita ABS (Error offset)**, con estado **Memorizado** (*Imagen 2*). Este código indica que la señal procedente del sensor de presión no se encuentra dentro del rango de referencia esperado por la unidad de control. En este modelo, el sensor de presión delantero es un elemento clave para que la centralita pueda calcular la intensidad de la frenada y modular correctamente la presión hidráulica aplicada durante

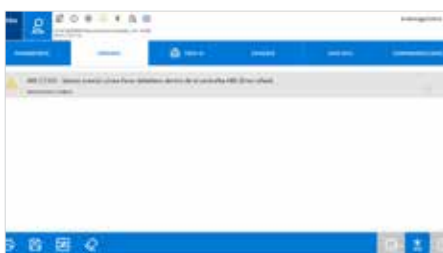
*Imagen 2.*

**CAUSA** Error de lectura por desplazamiento de referencia electrónica (offset) del sensor de presión de la pinza de freno delantero, integrado internamente en la centralita de ABS

una intervención antibloqueo.

**5/** Tras descartar cualquier anomalía externa, se confirma un fallo interno de la centralita ABS.

**6/** Como solución definitiva, se procede a la sustitución de la centralita ABS conforme a las especificaciones del fabricante **Ducati**.

**7/** Tras la instalación del nuevo componente y su posterior codificado, se borra la memoria de averías, se inicializa el sistema y se realiza una prueba dinámica para confirmar la correcta actuación del ABS y la ausencia de nuevos códigos de fallo. 🛑

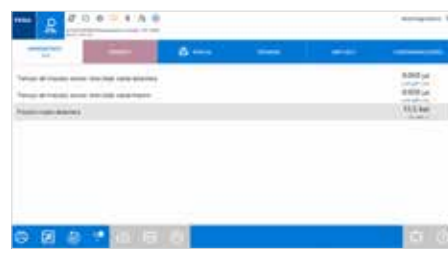
*Imagen 3.*

**3/** Desde el apartado de **Parámetros** del software **IDC6 Bike** se visualizan los valores en tiempo real, observándose un tiempo de impulso de los sensores de velocidad de rueda delantera y trasera de **0.000 µs**, así como una presión del circuito delantero de **13.5 bar** (*Imagen 3*). La persistencia de estos valores, incluso sin accio-

nar la maneta de freno, sugiere una desviación interna del sensor o de la electrónica de control.
