**VEHÍCULO** Ducati Supersport/Supersport S-MY19

**AVERÍA** Testigo de ABS encendido de forma permanente

## Solucionar incidencia en el ABS de una Ducati Supersport

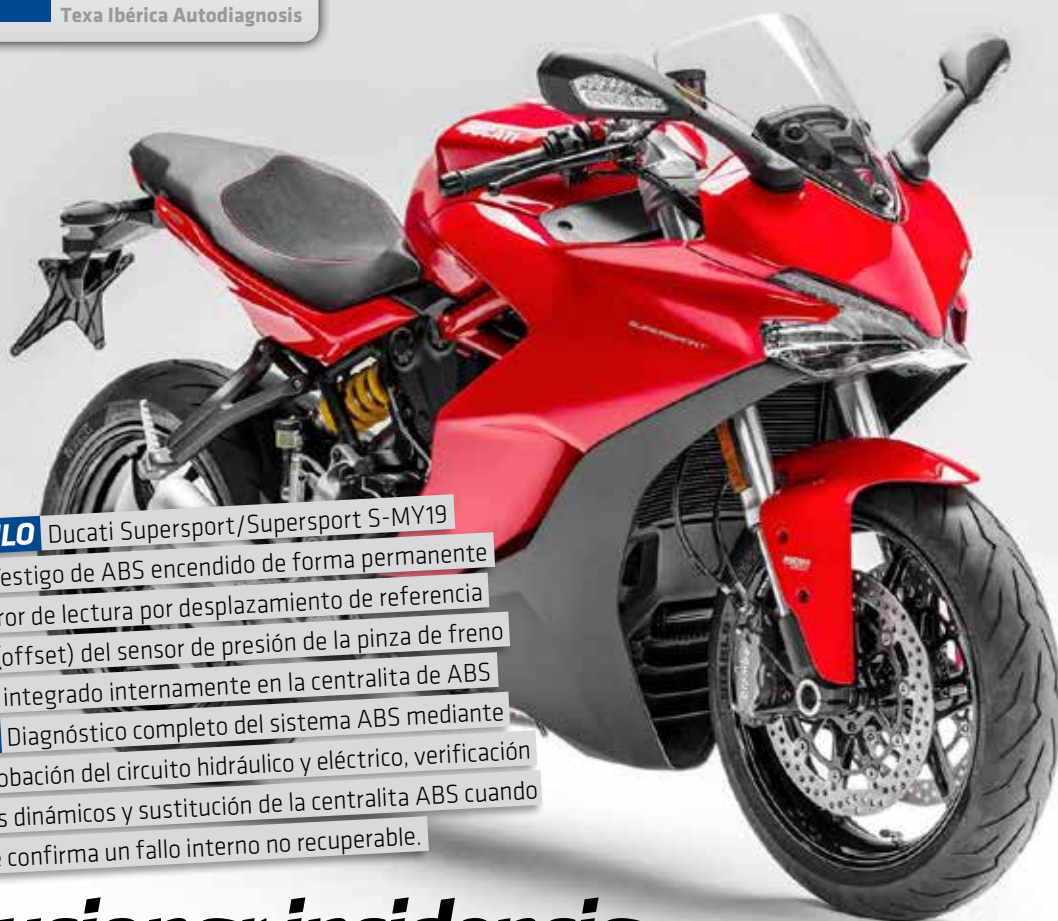
**CAUSA** Error de lectura por desplazamiento de referencia electrónica (offset) del sensor de presión de la pinza de freno delantero, integrado internamente en la centralita de ABS

**2/** Una vez establecida la comunicación con la centralita ABS (*Imagen 1*), se procede a la lectura de la memoria de averías, donde se encuentra registrado el código **ABS C1332 – Sensor presión pinza freno delantero dentro de la centralita ABS (Error offset)**, con estado **Memorizado** (*Imagen 2*). Este código indica que la señal procedente del sensor de presión no se encuentra dentro del rango de referencia esperado por la unidad de control. En este modelo, el sensor de presión delantero es un elemento clave para que la centralita pueda calcular la intensidad de la frenada y modular correctamente la presión hidráulica aplicada durante

**SOLUCIÓN** Diagnóstico completo del sistema ABS mediante TEXA, comprobación del circuito hidráulico y eléctrico, verificación de parámetros dinámicos y sustitución de la centralita ABS cuando se confirma un fallo interno no recuperable.
